DİYARBAKIR KALESİ VE BAZI KÙLTÜR VARLIKLARININ DEPREM SONRASI

HASAR TESPİT ÇALIŞMASI

(9 - 10 - 11 ŞUBAT 2023)

Diyarbakır Kùltür ve Tabiat Varlıklarını Koruma Derneđi

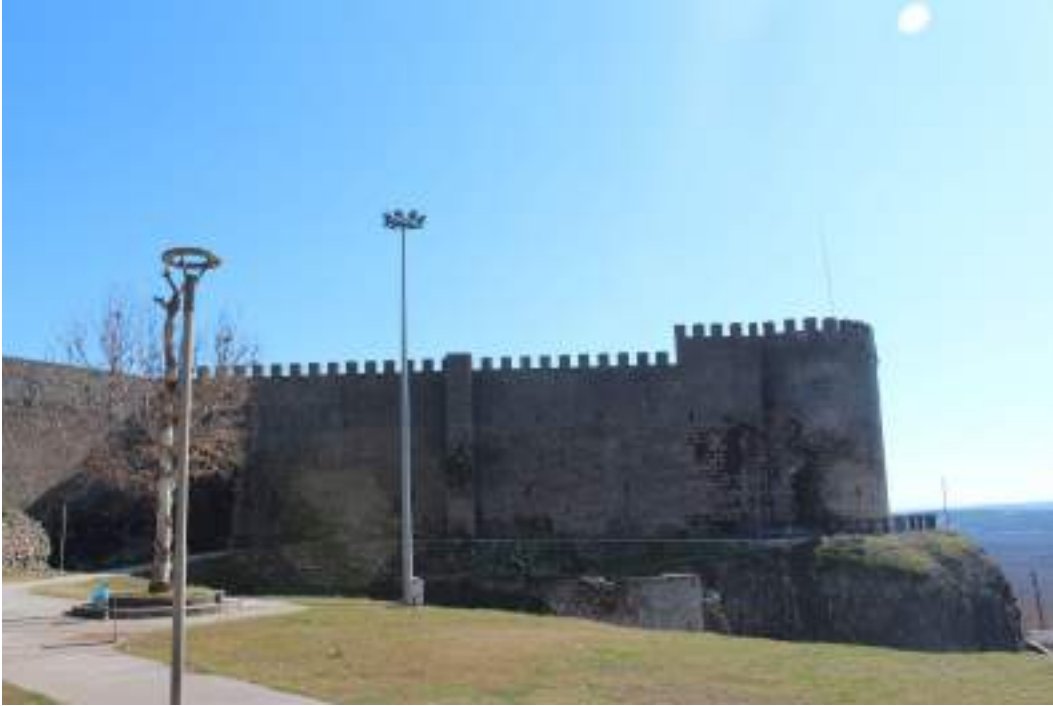
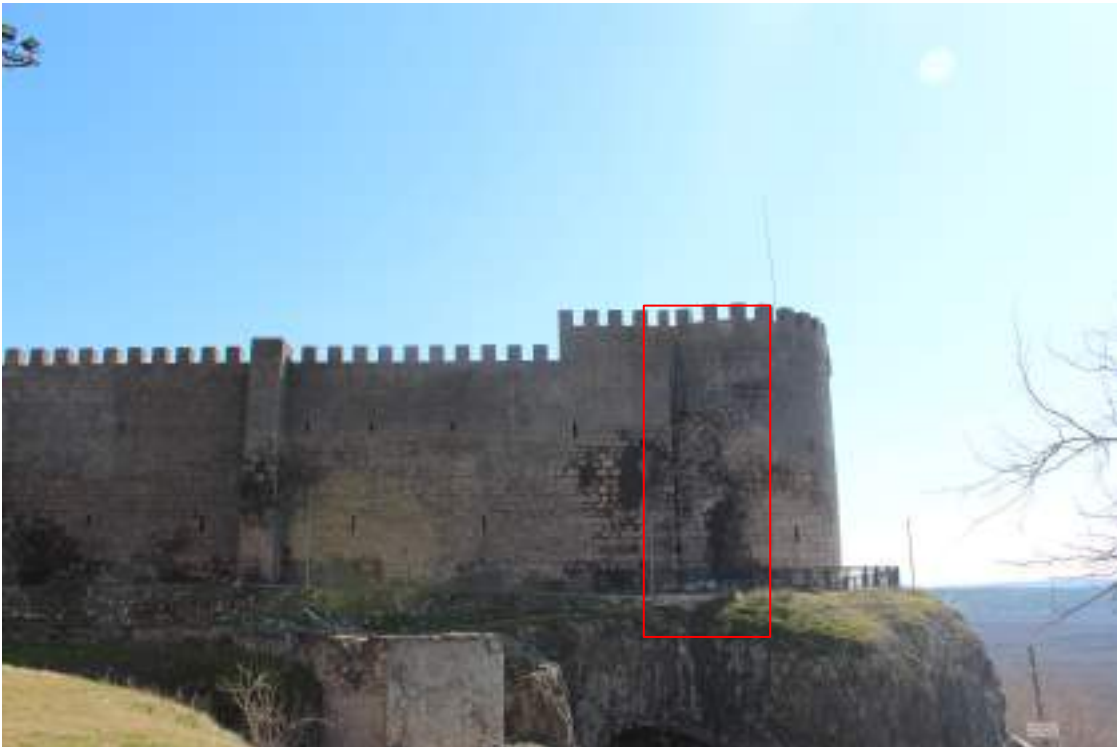
52 NOLU BURÇ (KEÇI BURCU)

Burcun batı yüzünde yüzey taşlarının döküldüğü, dökülen alanda dolgu duvarda da dikey çatlakların oluştuğu gözlemlendi. Çörtenlerden akan suyun duvar yüzeyine aktığı ve bununla bağlayıcı harcın yumuşamasına ve bağlayıcı özelliğini kaybetmesine neden olduğu, depremle oluşan sarsıntı sonucunda da bu alanın yıkıldığı düşünülmektedir. Ayrıca mevsim itibariyle gece gündüz sıcaklık farkından akan suyun donması ve çözülmesi ile oluşan genleşme ve büzüşmelerin de olumsuz etki yarattığı ve risk oluşturduğu gözlemlendi.

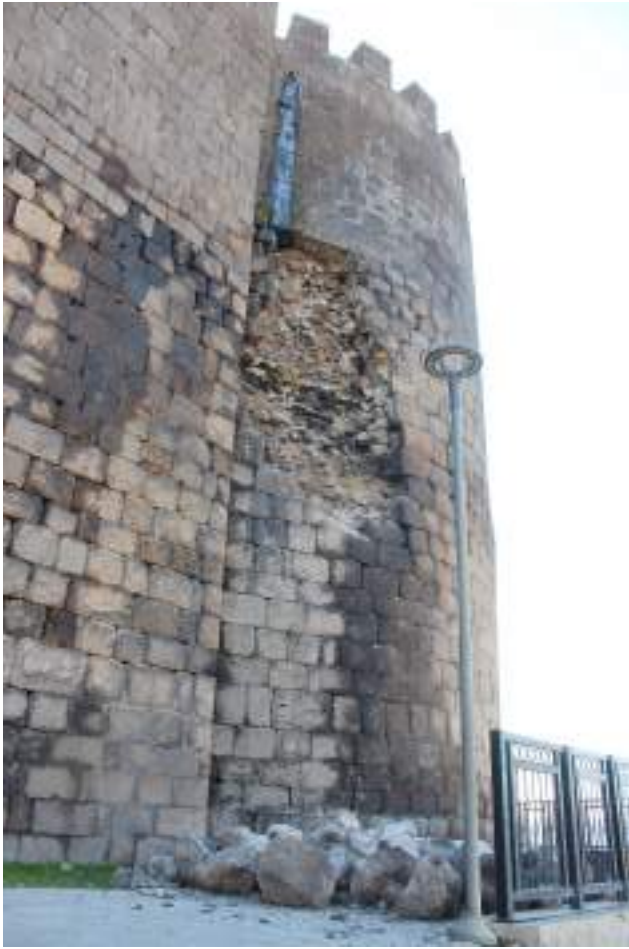
49 – 48 Nolu Burçlar Arası İç Yüz

Sur Duvarında yüzey taşlarında dökülmeler var.

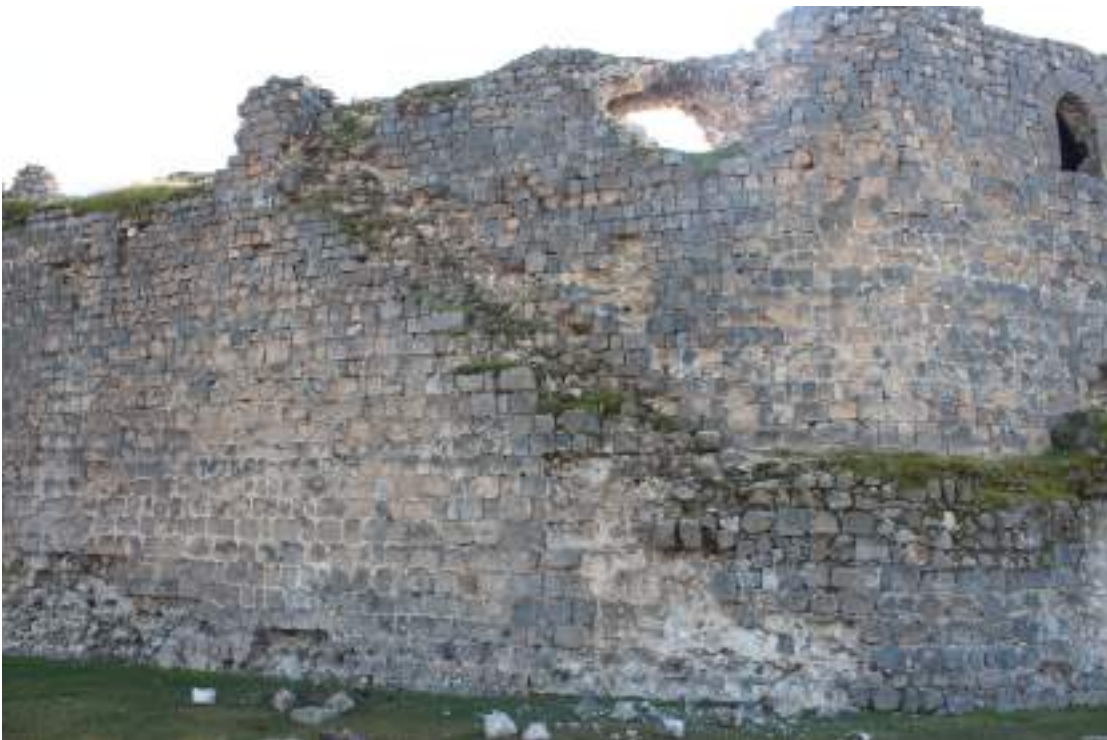
48 – 47 Nolu Burçlar Arası :

Sur duvarında yer yer kabarmalar ve deprem öncesi döneme ait yüzeyden yıkılmış alanlar var. 2. Payanda ile 47 nolu burç arasındaki duvar tamamen kabarmış ve risk oluşturmaktadır. Üst bölümde yüzey taşlarının dökülmüş olmasına rağmen alttaki küçük açıklıklar restorasyon sürecinde kapatılmış. Bütünlüklü, korumaya dönük konservasyon ve restorasyon uygulamasına ihtiyaç bulunmaktadır.

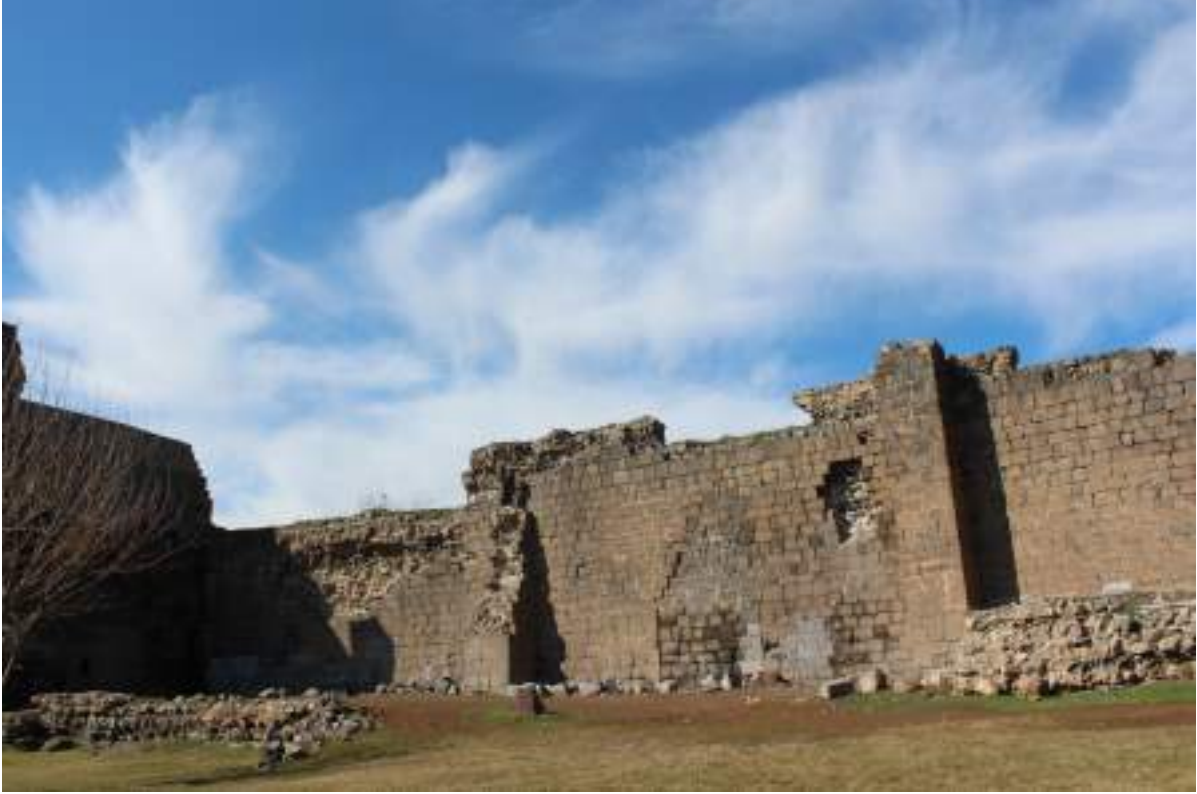
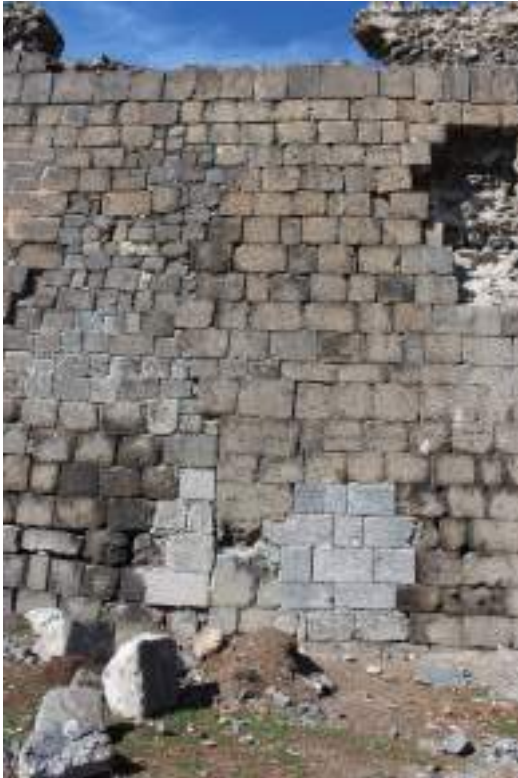
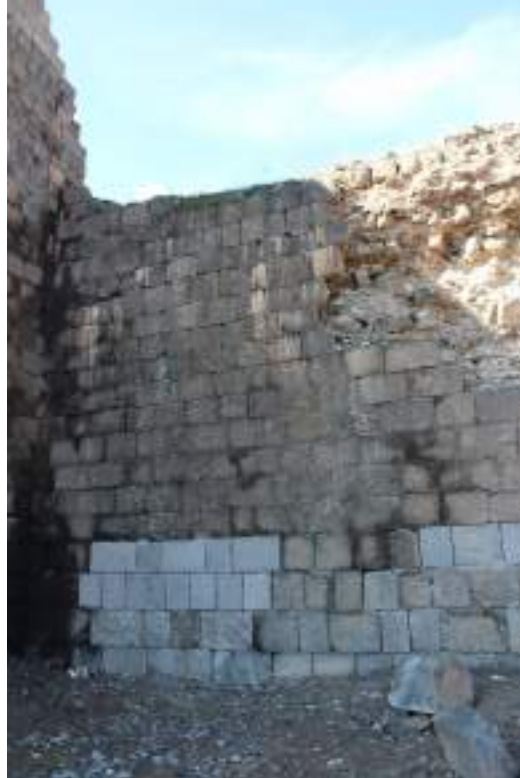
36 -35 Nolu Burçların Hizasında Kayalık Alan :

36 – 35 nolu burçların alt bölümlerinde, yerleşim alanının hemen yanında kaya tabakasından deprem nedeniyle kopmaların olduđu ve kaya parçalarının döküldüđu görölmüştür.

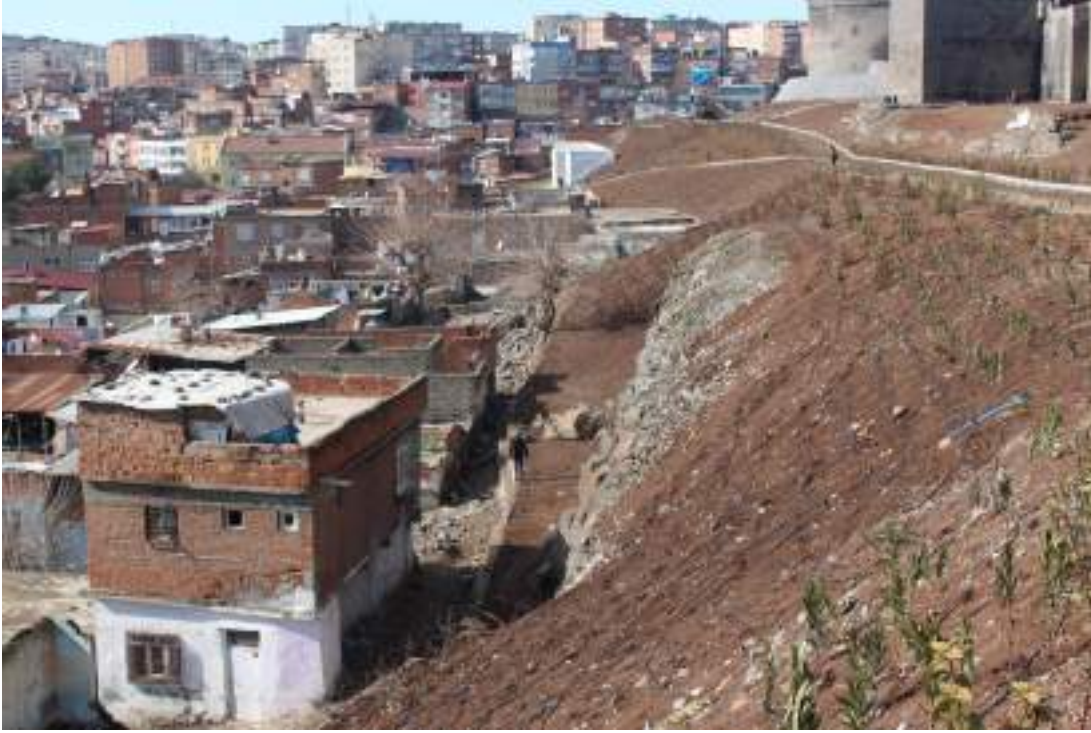
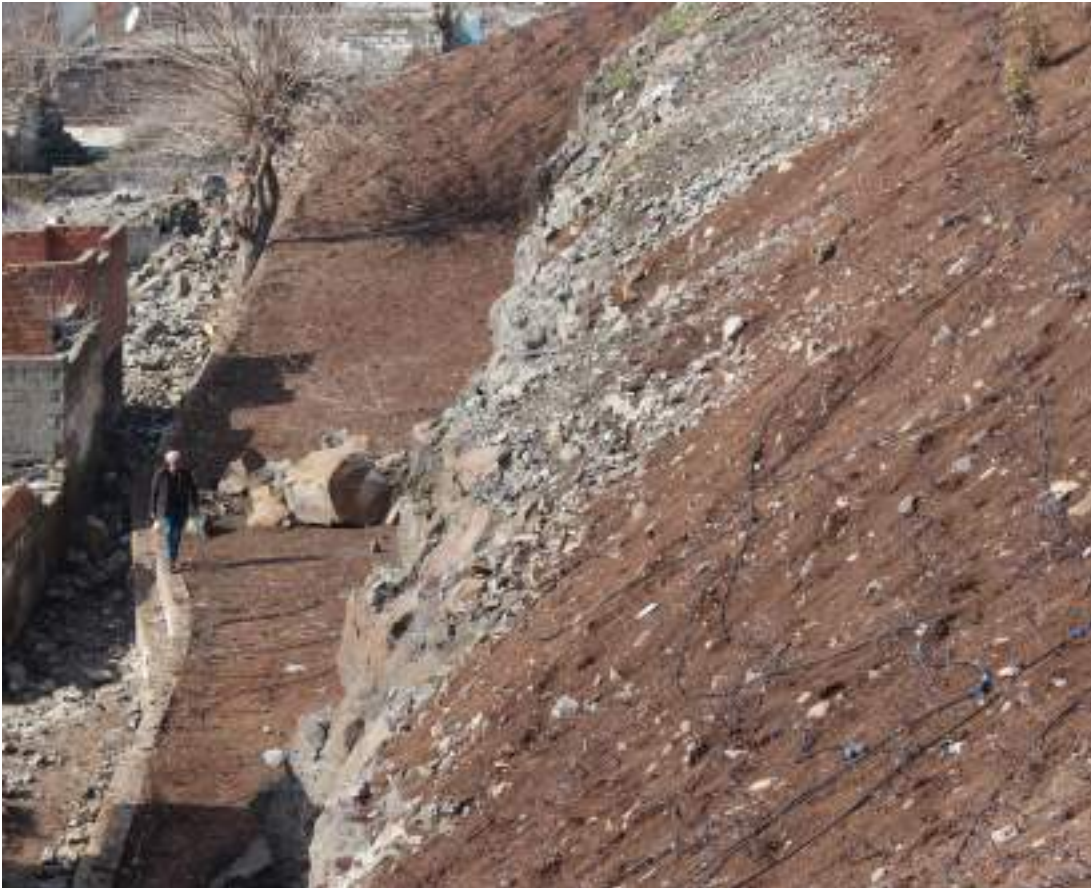
30 Nolu Burç :

Köşesinde deprem nedeniyle yeni taş dökülmelerinin olduđu görölmüştür.

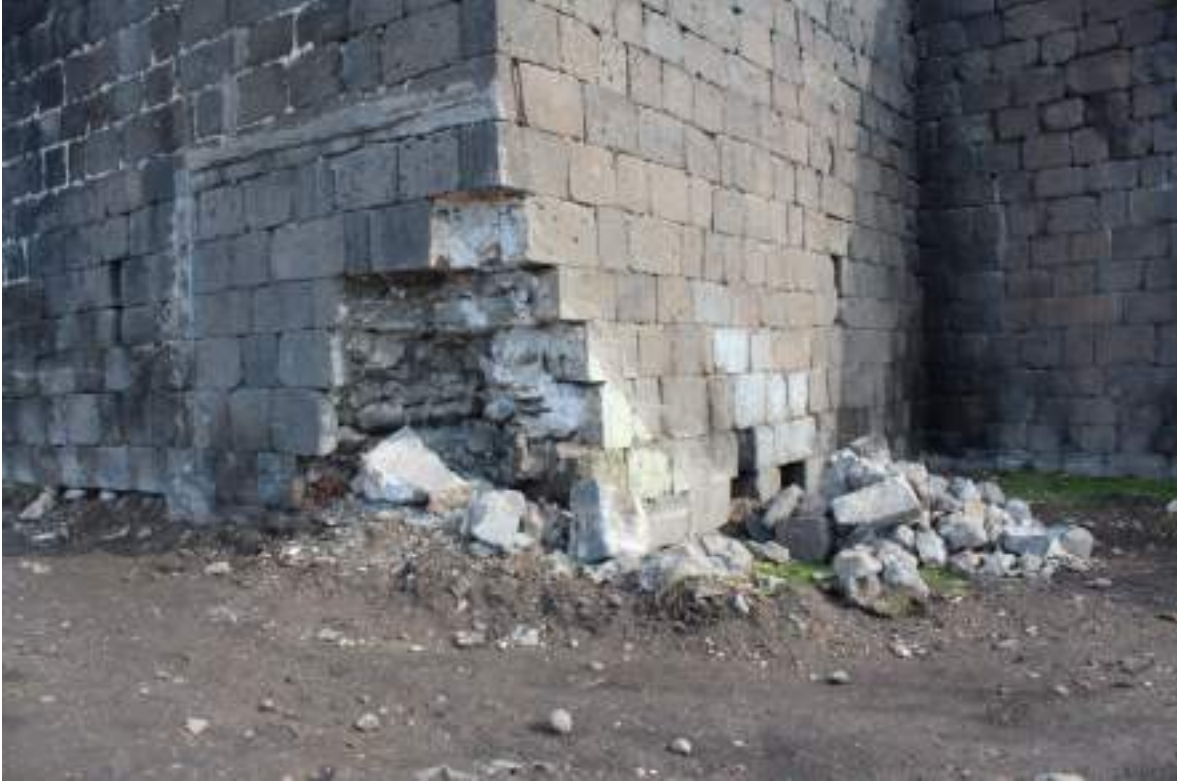
29 Nolu Burç :

Yüzey örgüde yeni taş dökülmeleriyle oluşan tahribat var, taş düşme riski devam ediyor.

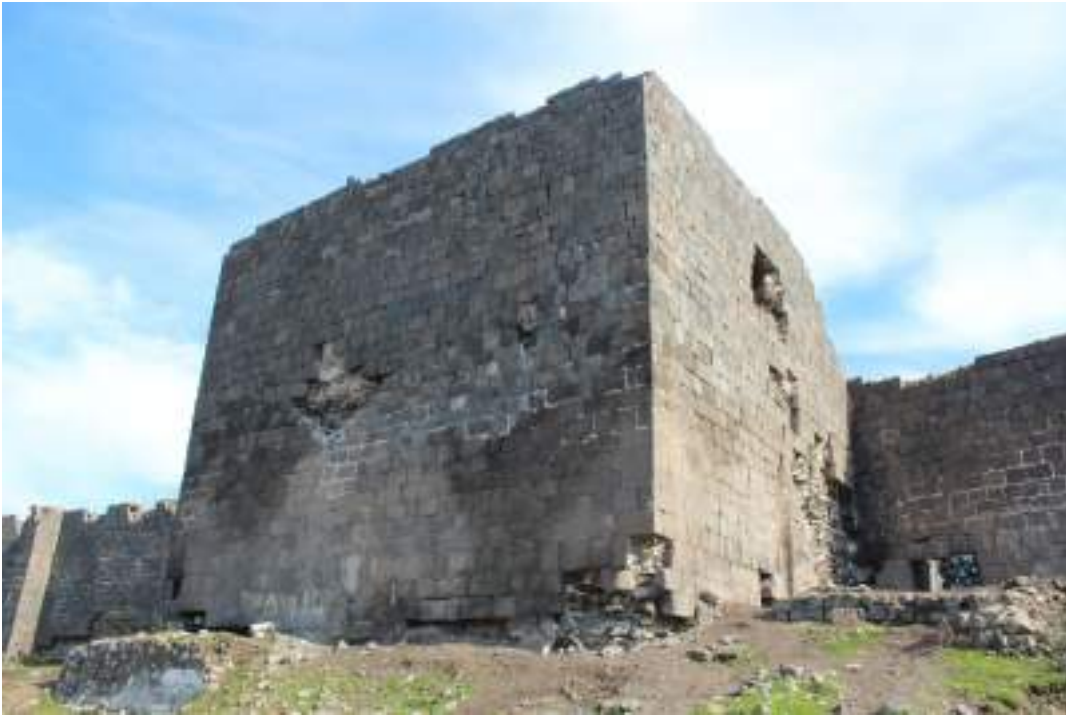
29 – 28 Nolu Burçlar Arası :

Daha önce tahrip olmuş alanlarda depremle birlikte yeni taş dökülmelerinin olduğu gözlemlendi.

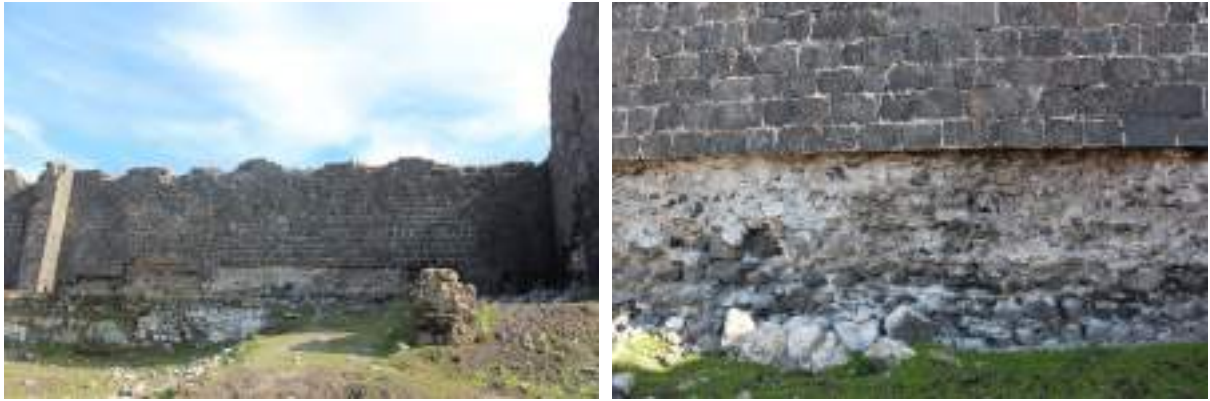
25 – 24 Nolu Burçlar Arası :

Sur duvarında kapatılmış tali sur kapısından bir taş düşmüş, payandanın üstten alta doğru uzanan derz açılması var. Dendan kalıntılarından taş düşebilir. Riskli.

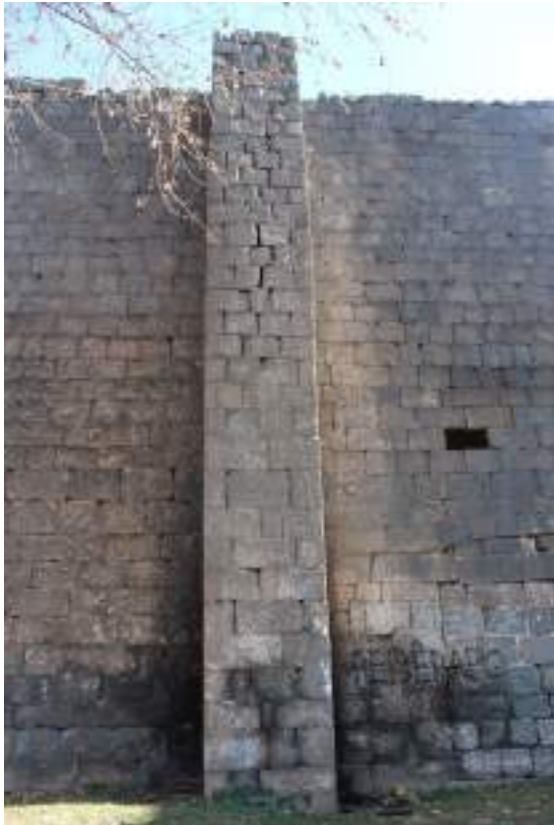
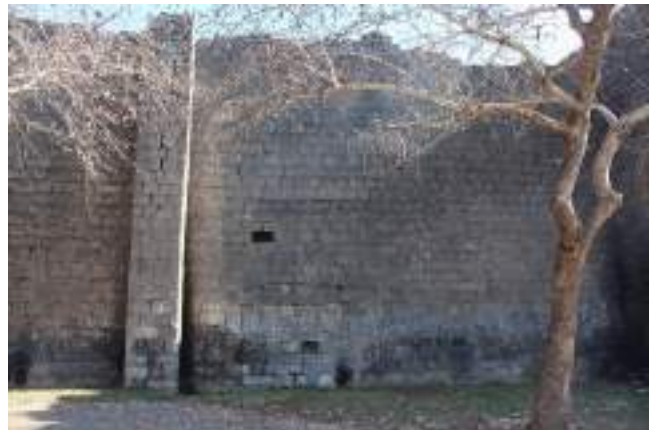
24 – 23 Nolu Burçlar Arası :

Duvar da derz boşalması var. Yüzey taşlarının daha önceden dökülmüş olduğu alanda, yeni taş dökülmeleri var. Bu alanda yüzey taşlarının dökülmesi riski devam ediyor.

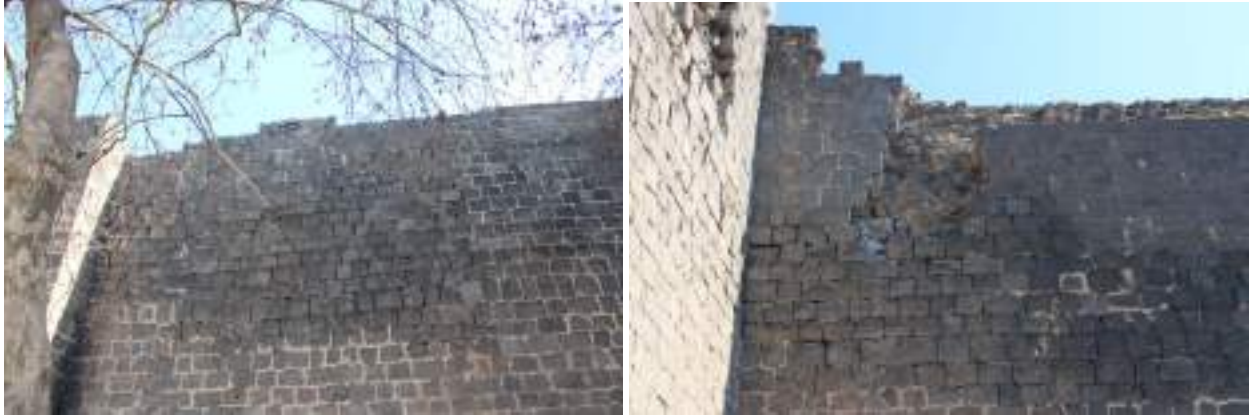
23 Nolu Burç :

Önceden yüzey taşlarının yıkıldığı noktalarda kabarmalar, derz boşalmaları var. Risk taşıyor. Ayrıca denden kalıntılarında derz boşalması nedeniyle taş dökülmelerinin olma riski yüksek.

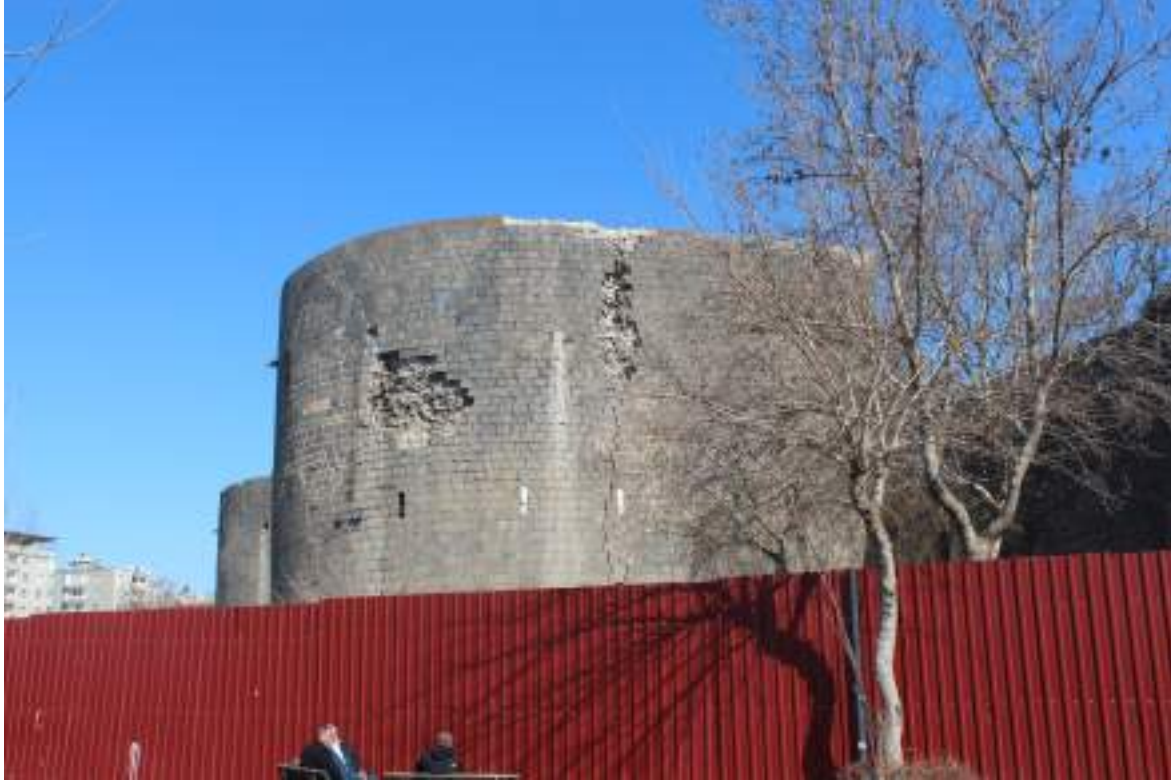
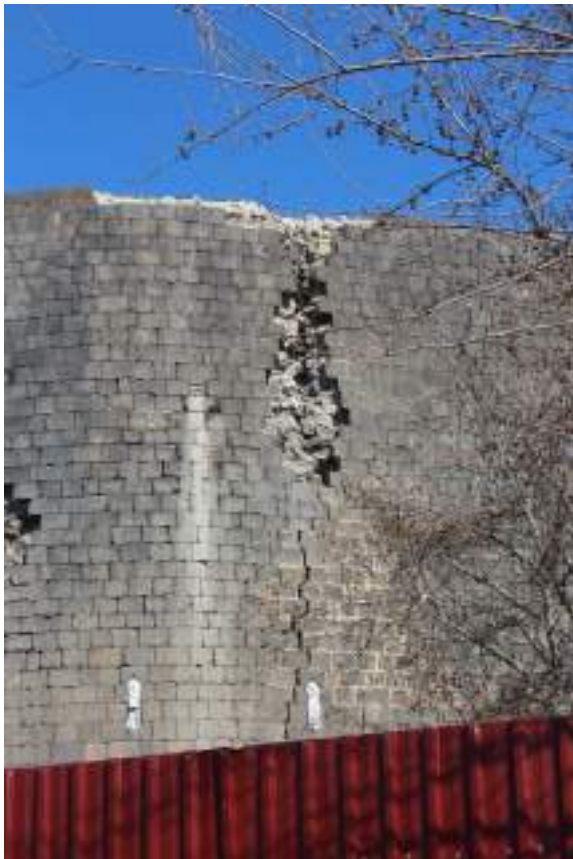
21 – 20 Nolu Burç Arası :

Eski tař dökùlmelerinin olduđu noktalarda yeni dökùlmeler var. Tař dökùlmelerinin devam etme riski tařiyor.

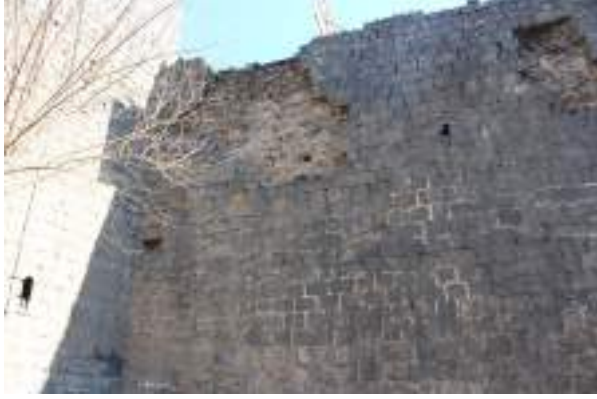
**20 Nolu Burç :**

Eski tař dökùlen bölümde yeni tař dökùlmeleri var. Risk tařiyor. Burcun güney ve kuzey yüzlerinde yer yer eski dökùlmüş yüzeyler var.

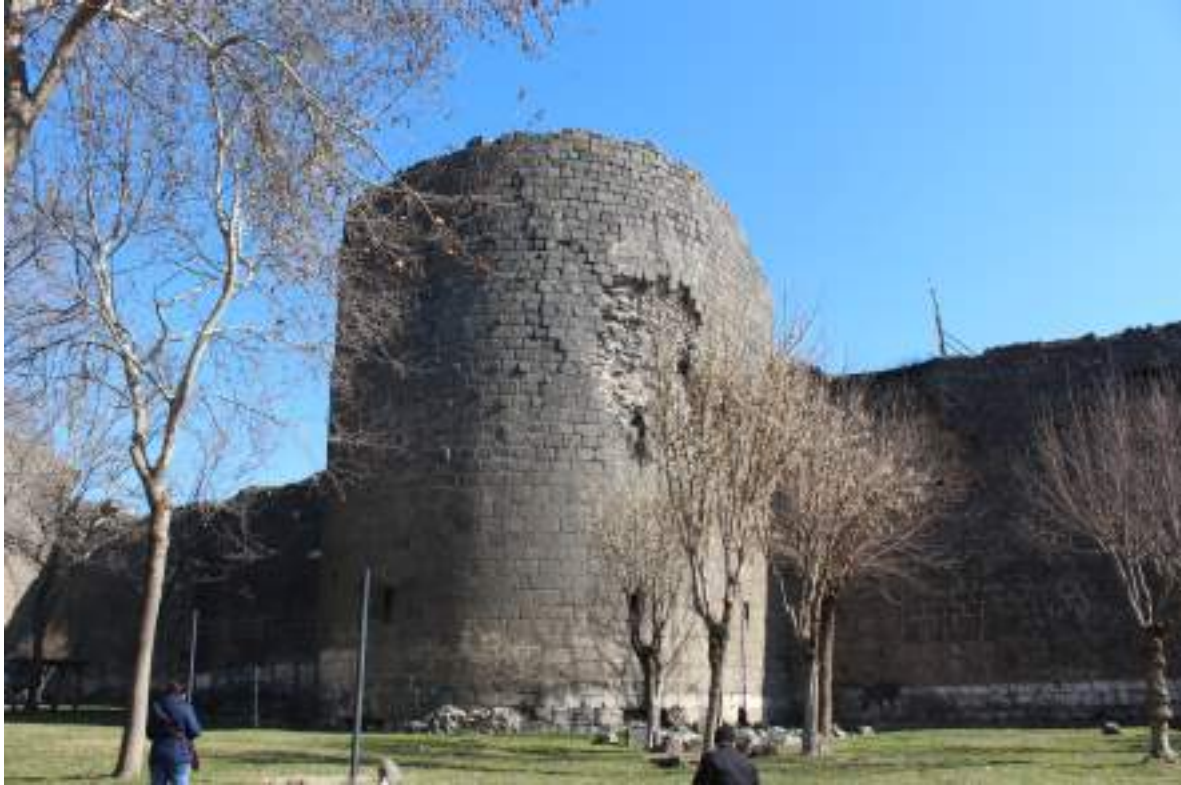
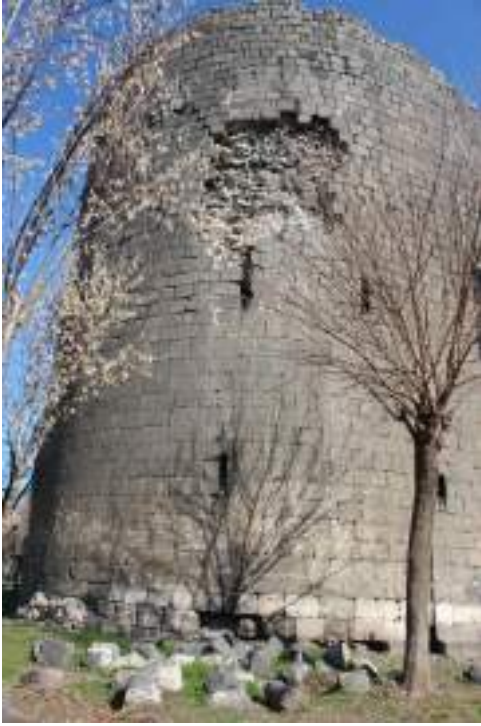
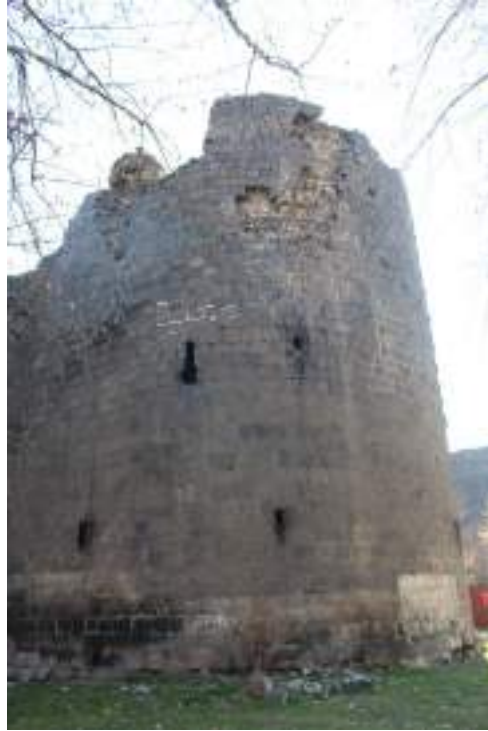
19 Nolu Burç :

Kuzeybatı yüzde üst alanda deprem nedeniyle çok yeni yıkılma var. Çatlaklar oluşmuş, risk devam ediyor. Burcun kuzeyinde sur duvarıyla birleşme noktasında da yıkılma var.

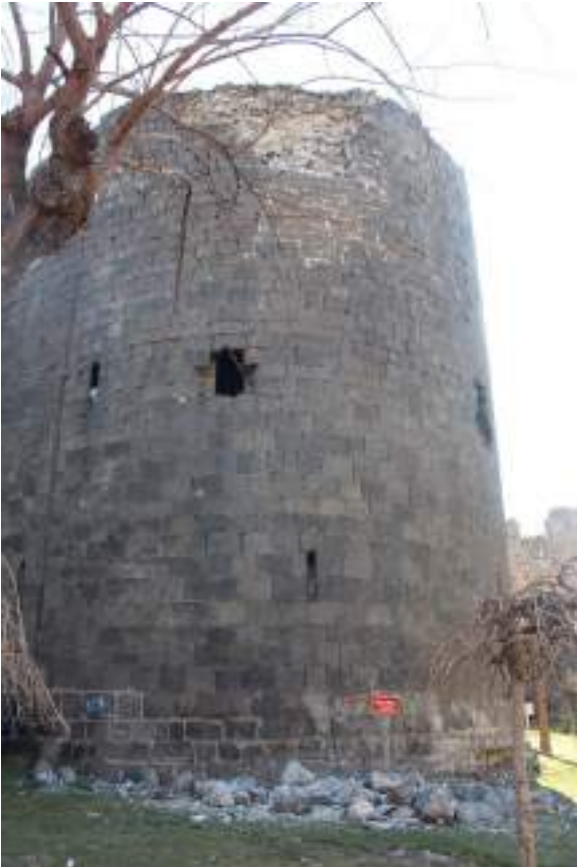
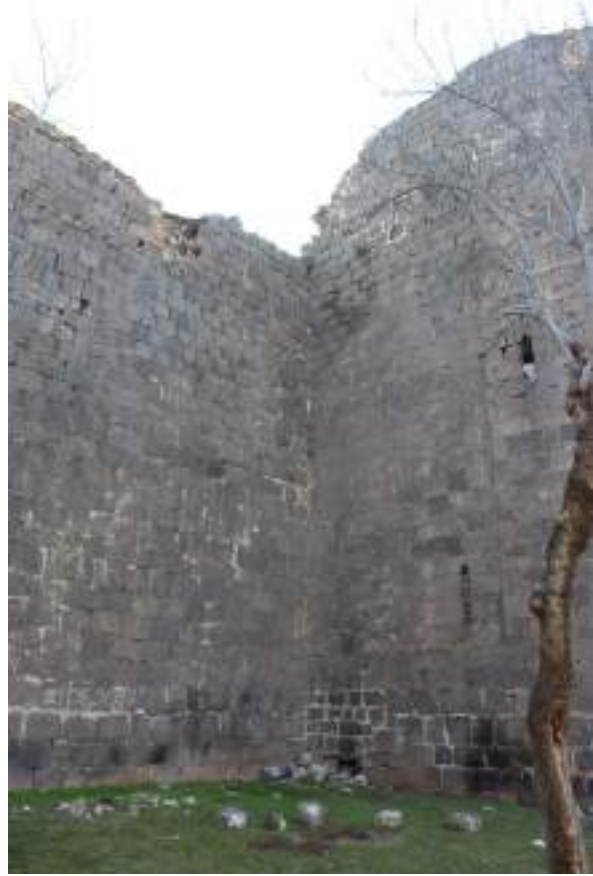
19 – 18 Arası Sur Duvarı:

Yüzeyden çok yeni yoğun taş düşmeleri / yıkım var. Özellikle payanda ile 18 nolu burç arasındaki duvarın üst bölümünde büyük bir alana yayılan yıkılma var. Sur duvarındaki küçük tali kapının iç dolgusunda da yıkılma var.

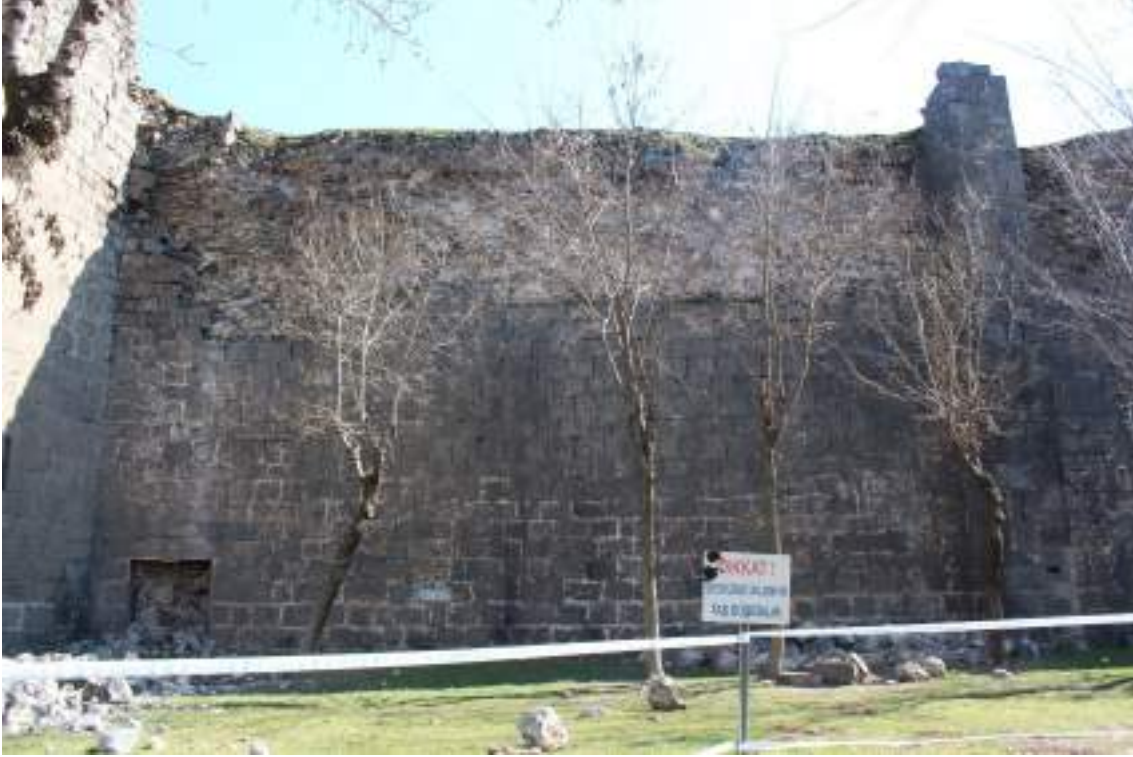
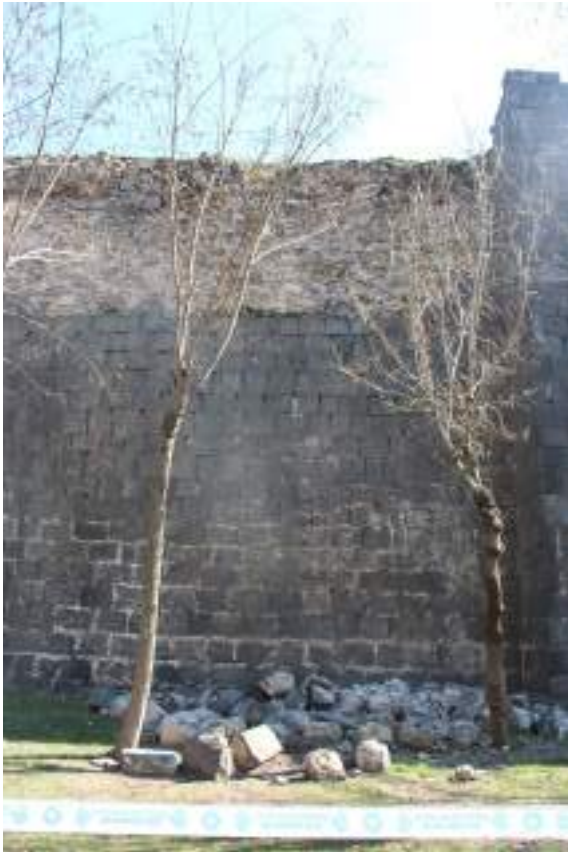
18 Nolu Burç :

Burcun güney yüz üst bölümünde yeni taş dökümleri ile oluşan tahribat var. Yine batı yüzünde üst kesimde eski yıkık bölümlerde deprem nedeniyle yeni taş dökümleri ile tahribat büyümüş. Burcun kuzey yüz üst bölümünde eski yıkık yüzeyin üst bölümünde tehlike arz eden küçük bir kütle var.

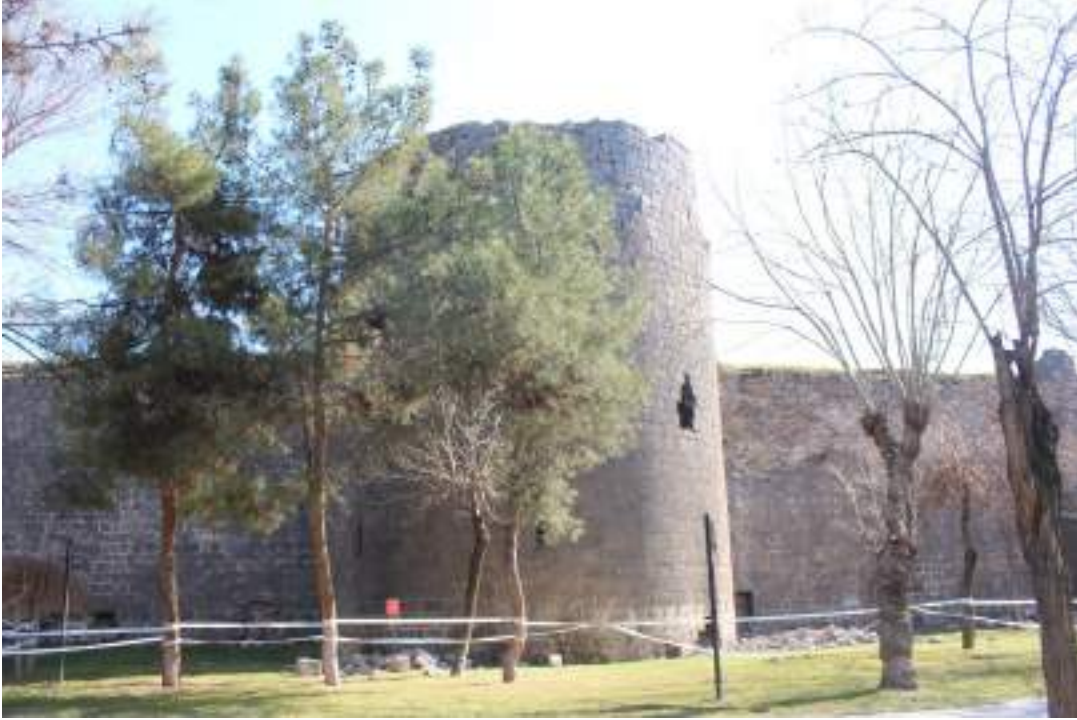
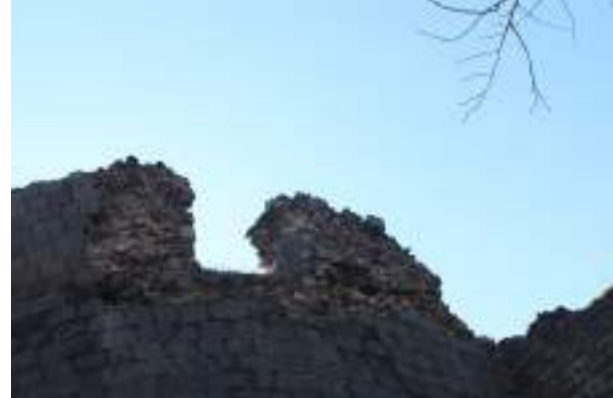
18 – 17 Nolu Burçlar Arası :

Payanda ve devamındaki surda deprem kaynaklı yüzeyde yıkılmalar var.

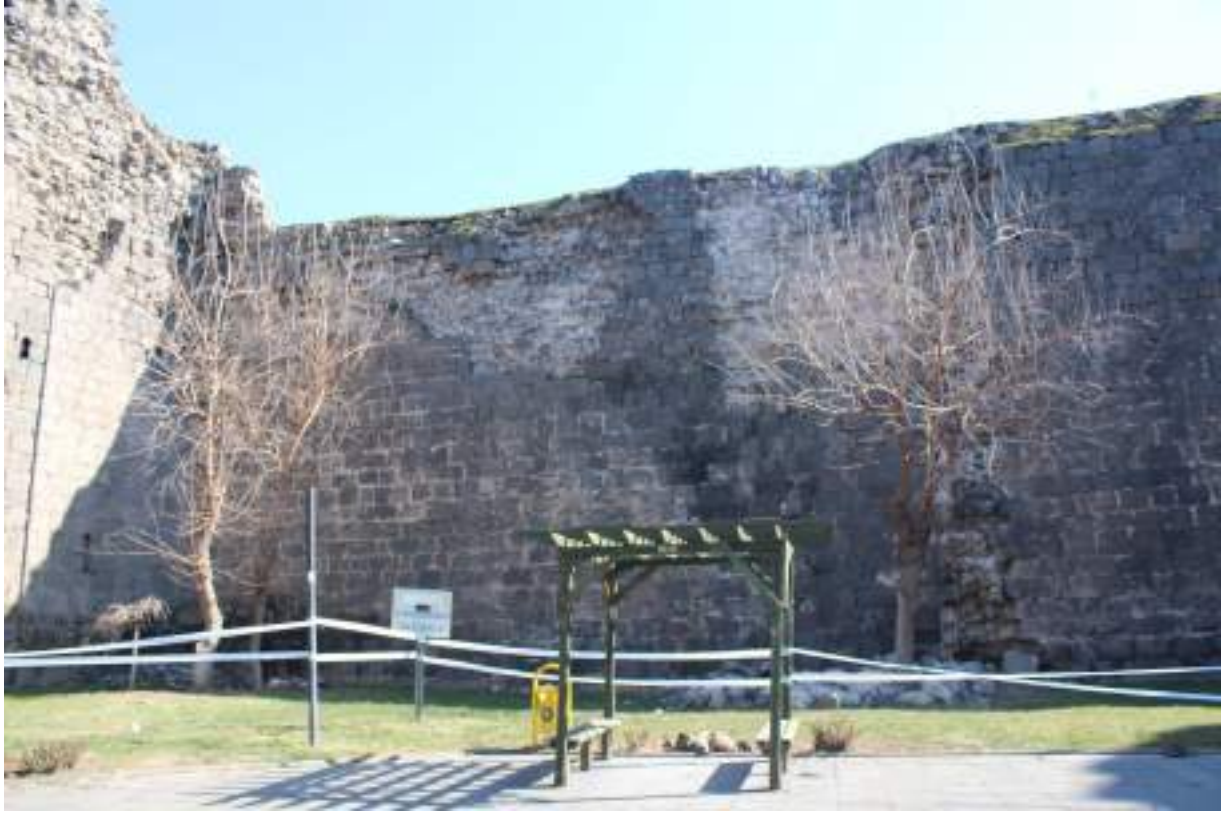
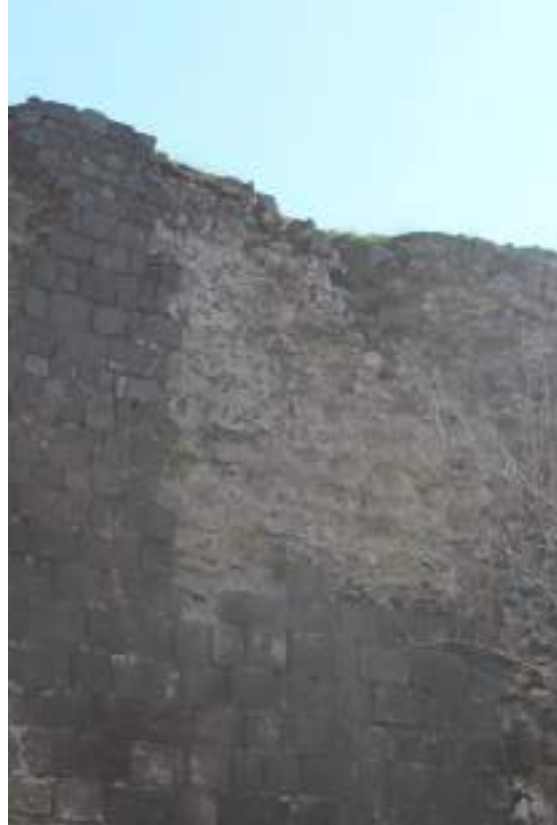
17 Nolu Burç :

Güneybatı ve kuzeybatı yüzlerde yüzey taşlarının dökülmesiyle oluşan yıkım ve ayrışmalar var. Tehlike arz ediyor.

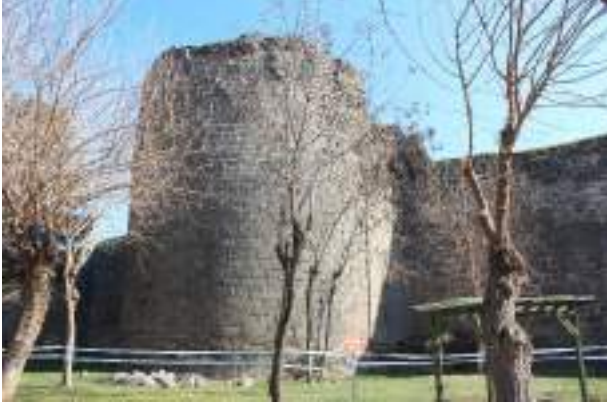
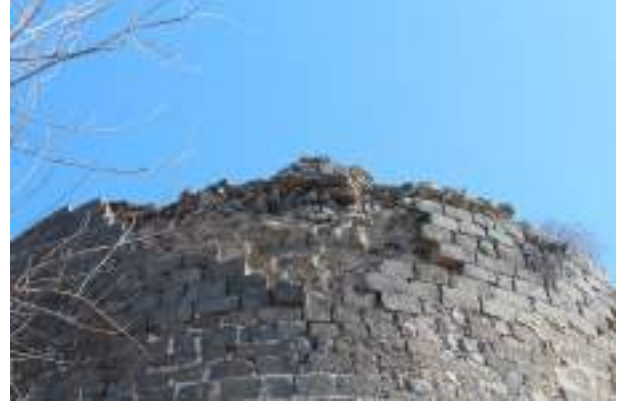
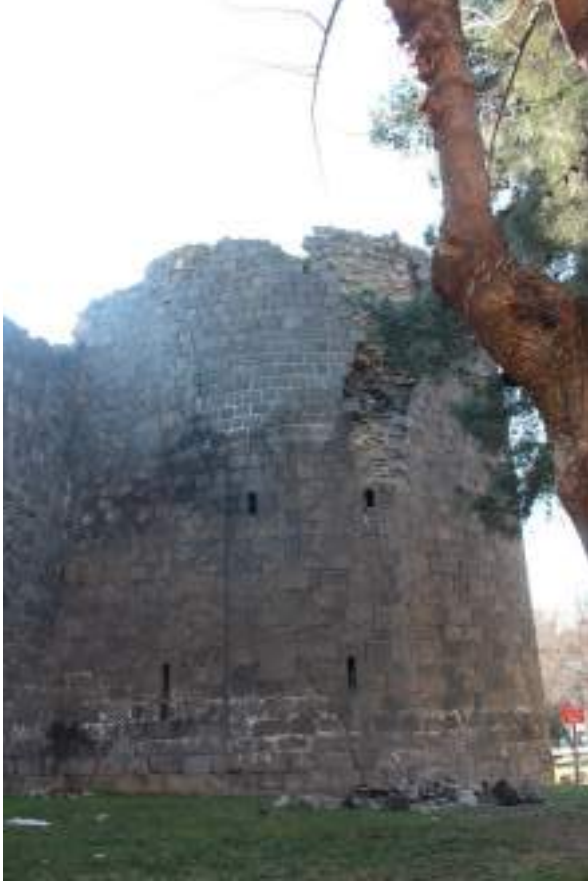
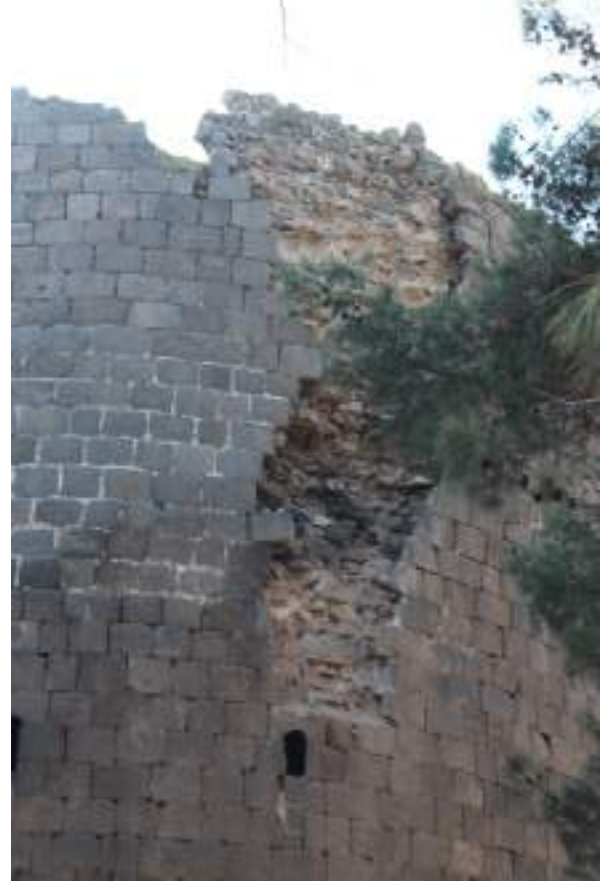
16 Nolu Burç :

Yüzeyde yeni yıkılmalar ve kabarmalar var. Risk taşıyor. Kuzey yüzde eski yıkılmış noktalarda taş düşme tehlikesi var.

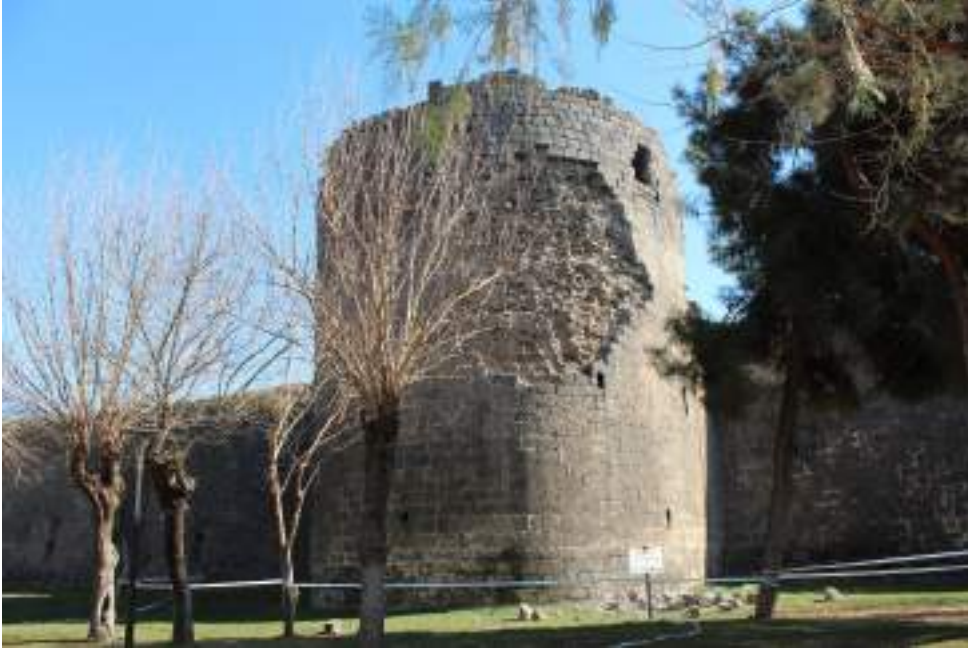
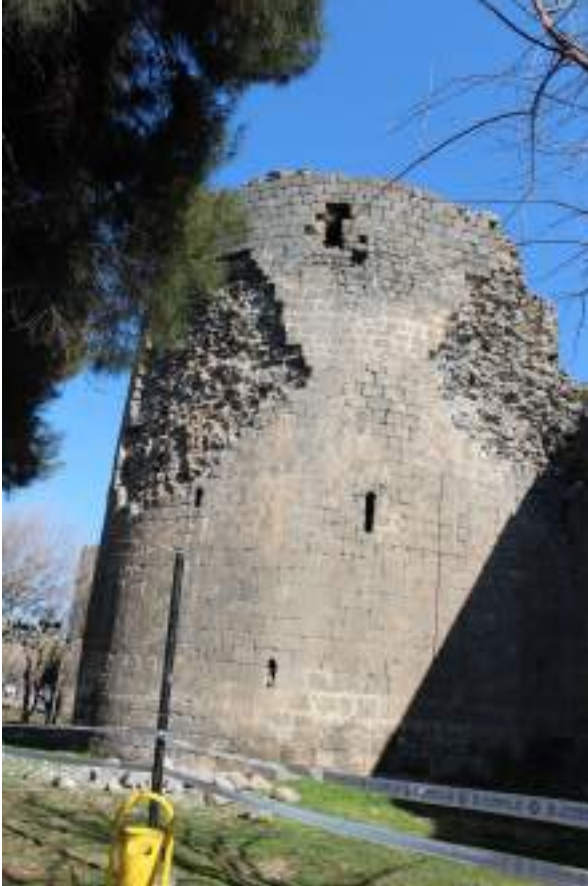
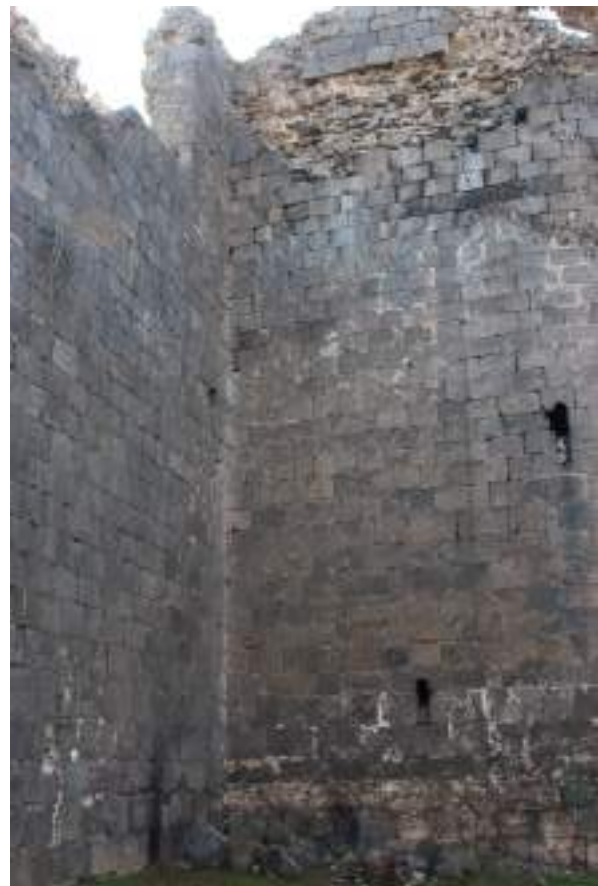
15 Nolu Burç :

Eski dökülmüş yüzeylerden azda olsa yeni taş düşmeleri var. Burç yüzeyinde yer yer oluşan kabarmaların yıkım riski var. Kuzey yüzünde yoğun nemlenme harcın bağlayıcı özelliğini kaybetmesine neden olmakta ve yıkım riskini artırmaktadır.

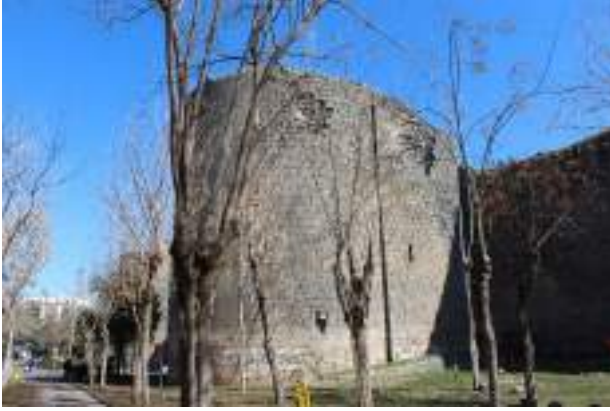
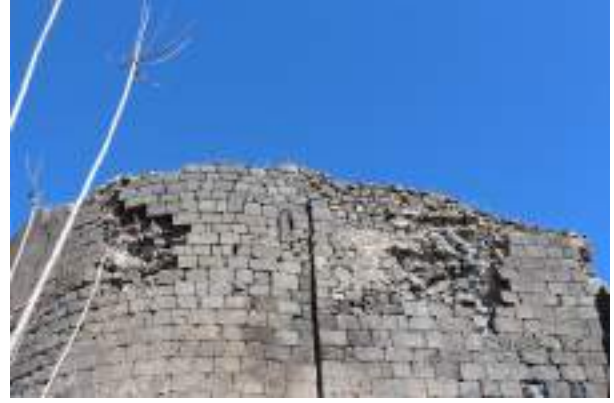
9 Nolu Burç :

Batı yüzünde büyük bir alanda yıkılma var. Yıkılan bölümde kabaran ve yerinden oynayan taşlar nedeniyle risk devam ediyor. Ayrıca kuzey cephede kabarma ve bu alanda yoğun nemlenme var.
