DİYARBAKIR KALESİ VE BAZI KÙLTÜR VARLIKLARININ DEPREM SONRASI

HASAR TESPİT ÇALIŞMASI

(9 - 10 - 11 ŞUBAT 2023)

Diyarbakır Kùltür ve Tabiat Varlıklarını Koruma Derneđi

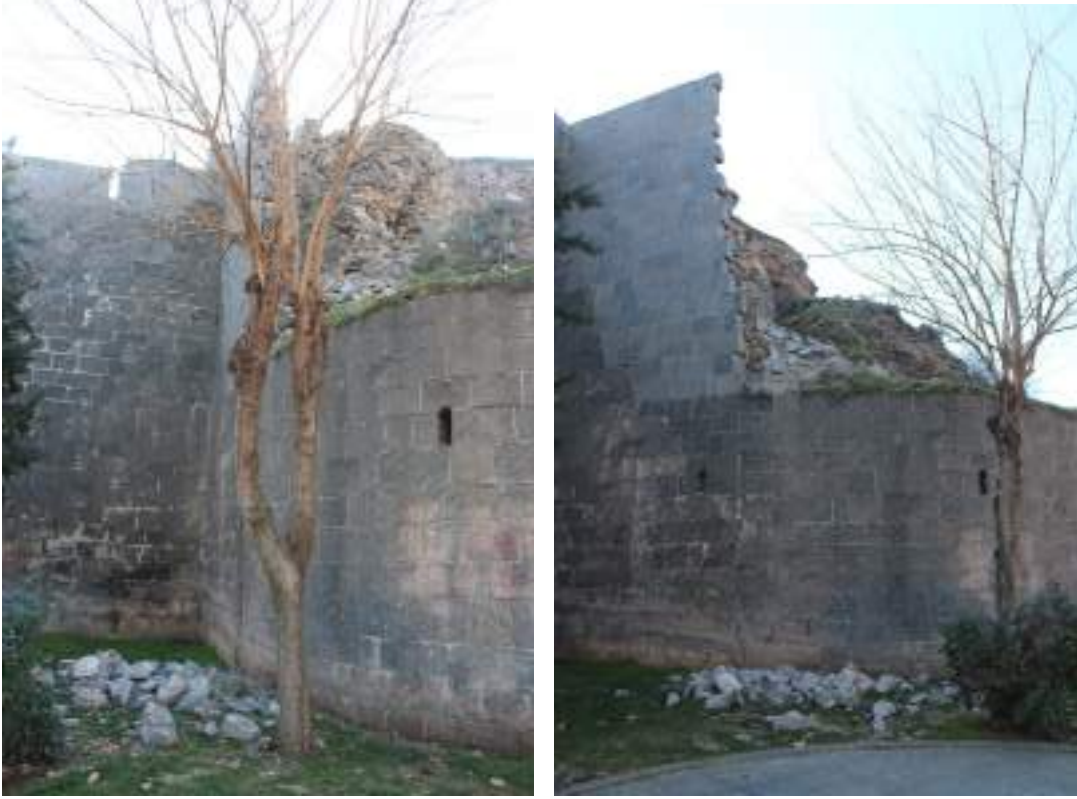
75 Nolu Burç :

Dođu yüzünde deprem nedeniyle iç dolgu ve yüzey taşlarından dökülmeler var.

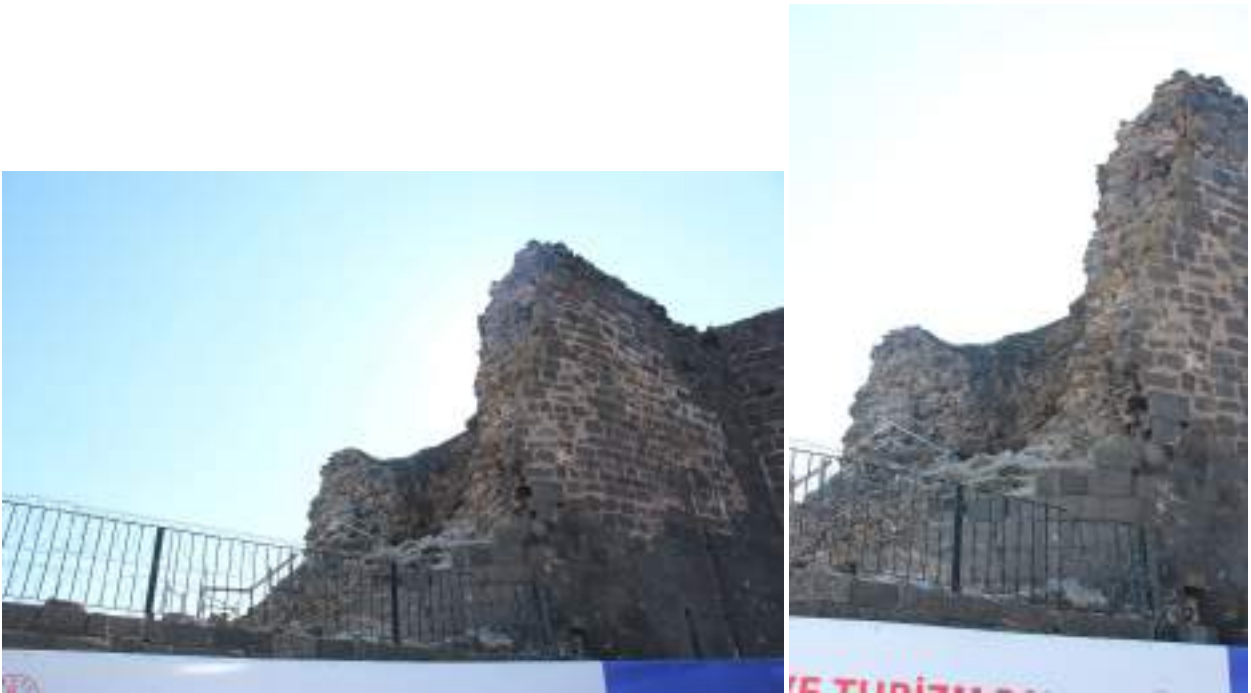
Kuzey ve Dođu Surlarının Birleřtiđi kôşe duvar :

Duvarda dikey uzanan ayrılmalara tehlike arz ediyor.

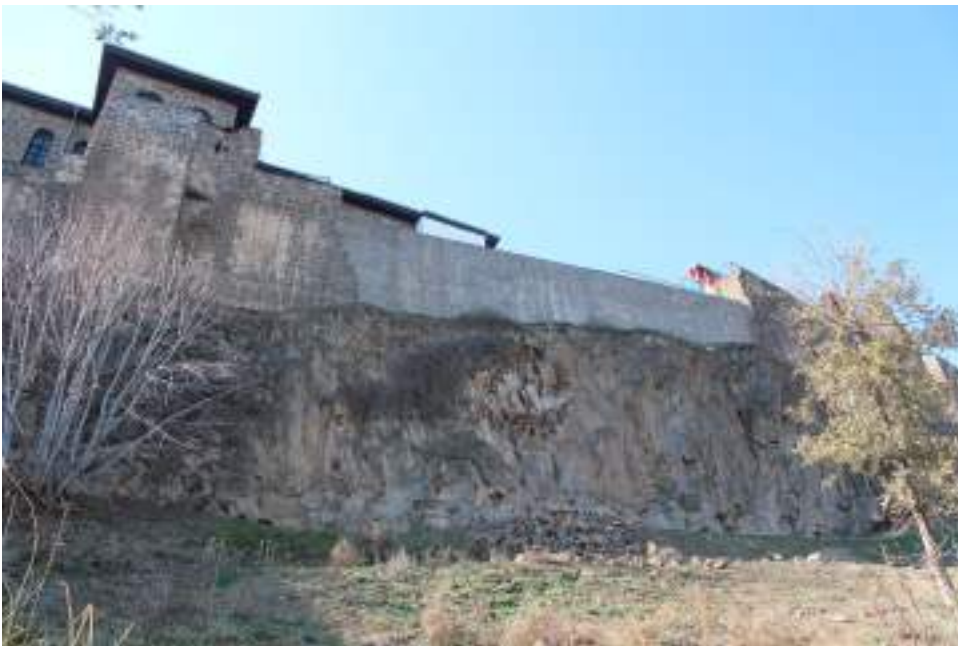
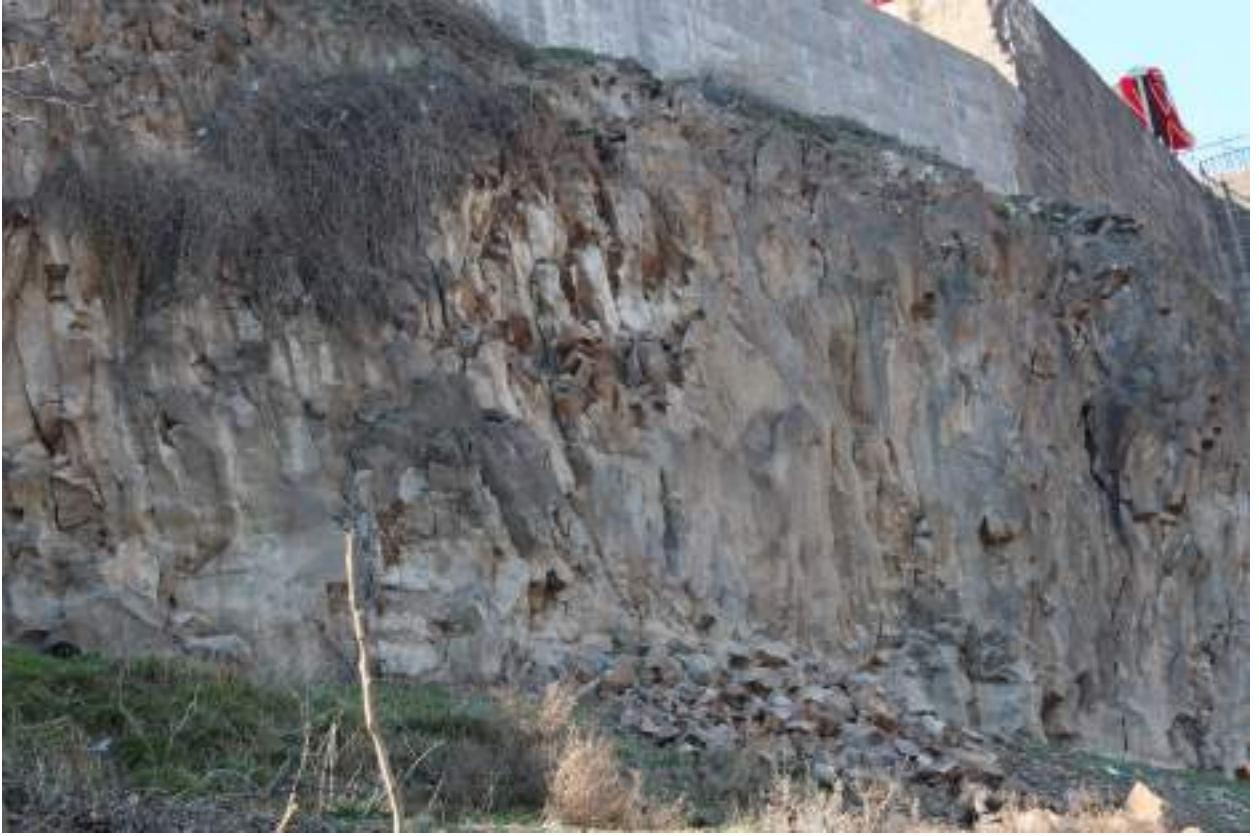
60 Nolu Burçlar arası sur :

İki payanda da yarıklar oluşmuş eskiden oluşan yıkım var. Risk taşıyor.

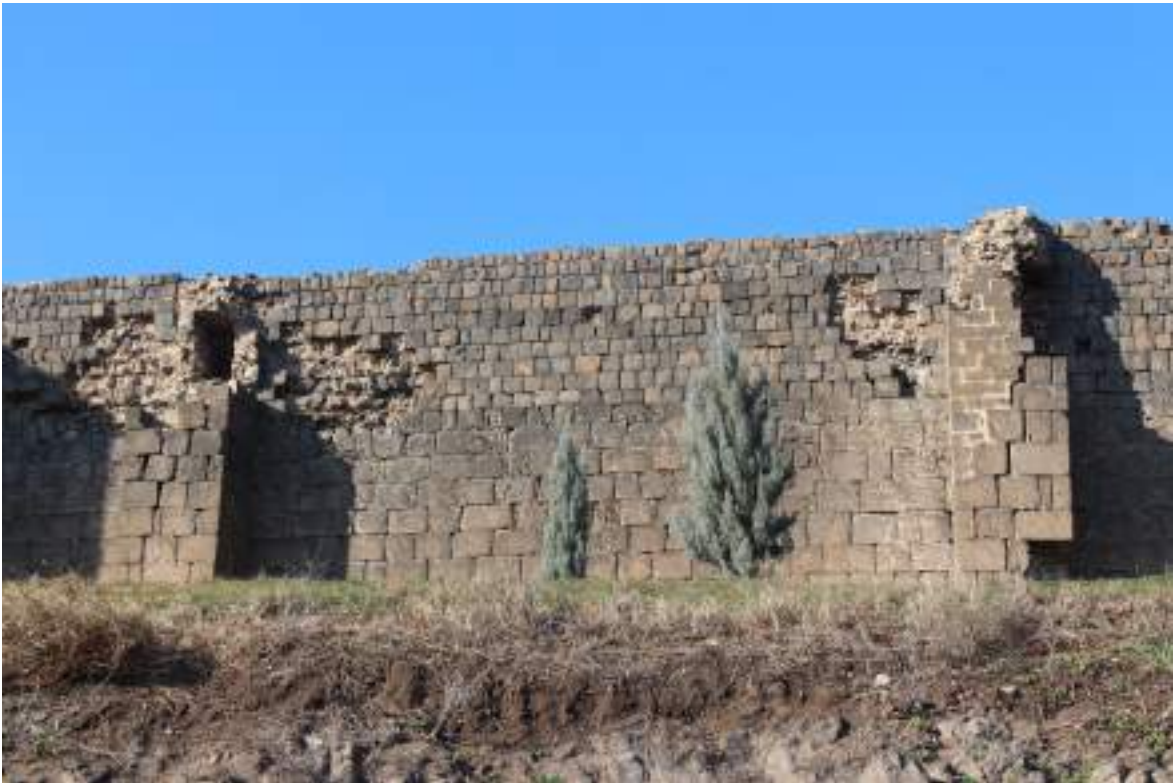
59 – 58 nolu burçlar arası sur :

Sur da yer alan ve örölerek kapatılmış kapı da yeni taş dökülmeleri var.

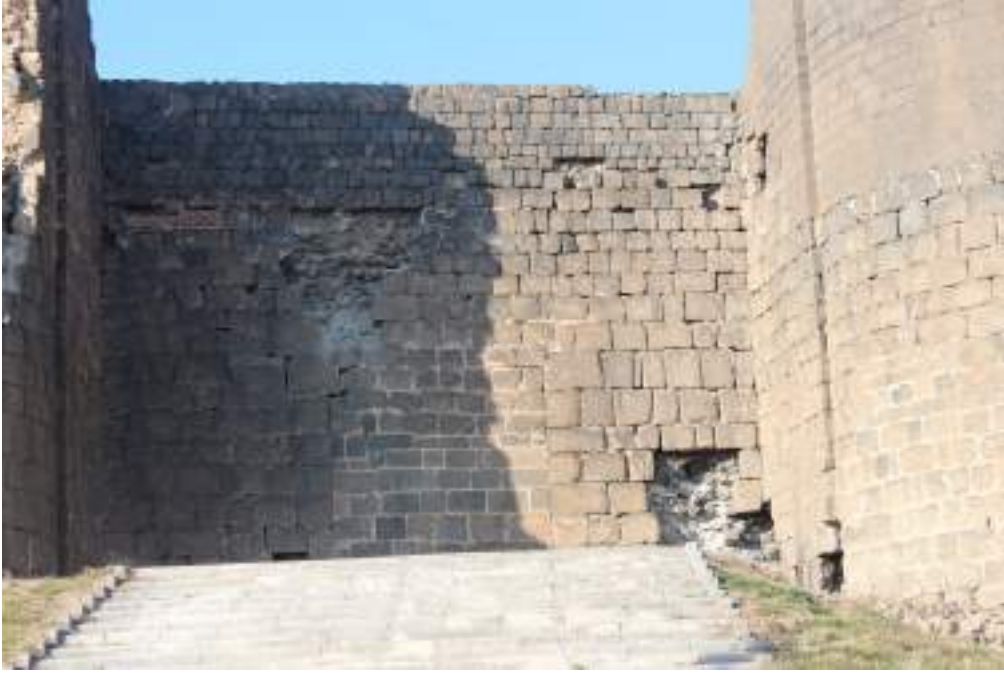
**58 nolu burç :**

Yüzeyde örgüsünde geniş bir alanda çok yeni dökülme var. Yukarıdan mazgal pencereye kadar inen çatlaklar var.

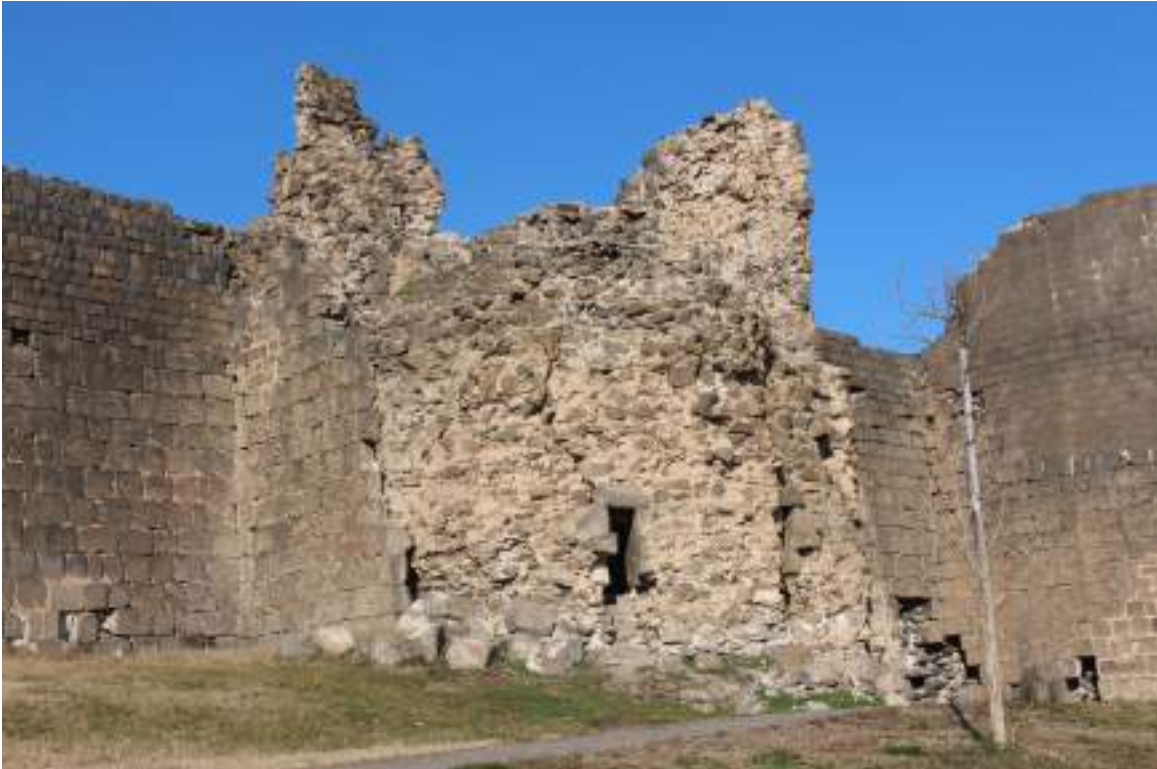
57 Nolu Burç :

Güney yüzde yüzeyde taşlar dökülmüş ve dökülen alanın çevresinde kabarmalar var. Risk taşıyor. Ayrıca burcun güneydođu köşesi alt bölümünde eskiden oluşan yıkım var.

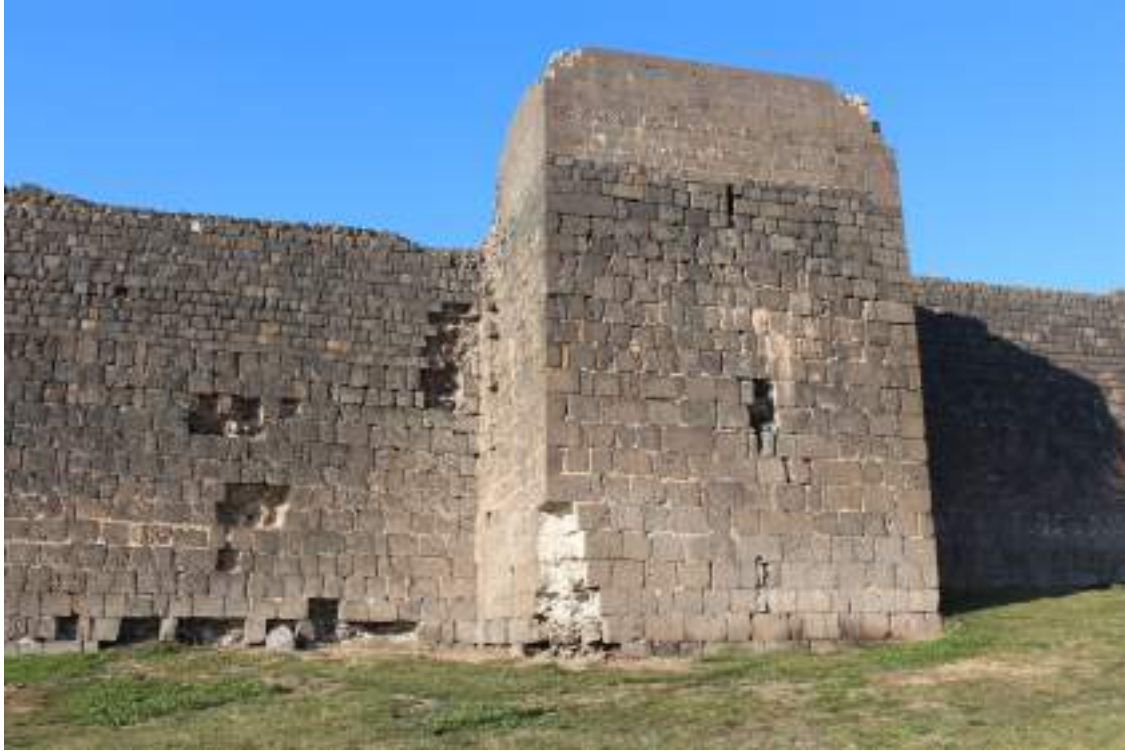
**52 – 51 nolu burç arası sur :**

2. Payanda ile surun bağlantı yerinde ayrışma ve payanda da ayrıca çatlaklar var. Riskli.

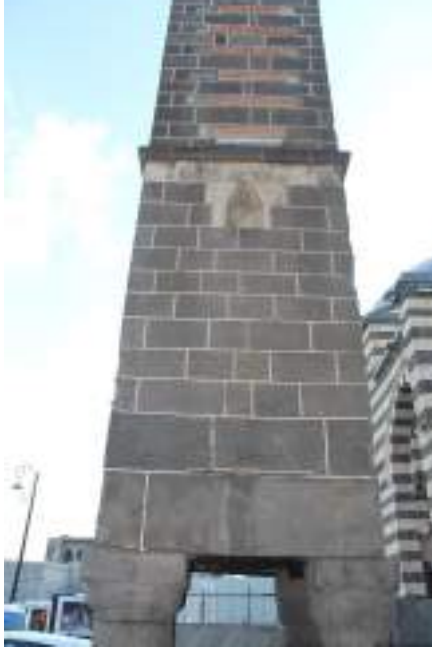
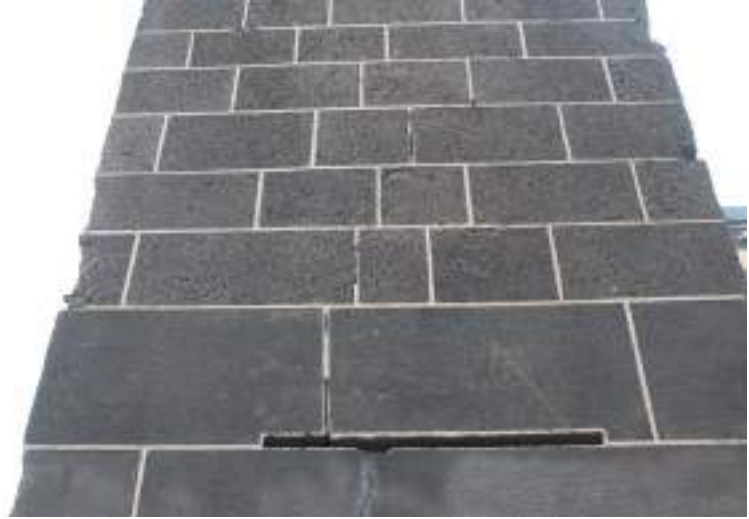
Doğu cephe sütün üstünde yekpare kirişin ortasında dikey uzanan çatlak var. Çatlağın üzerinde yukarı doğru uzanan derzlerde ayrışma var. Yine güney cephede de derzlerde hafif ayrışmalar gözlenmekte.

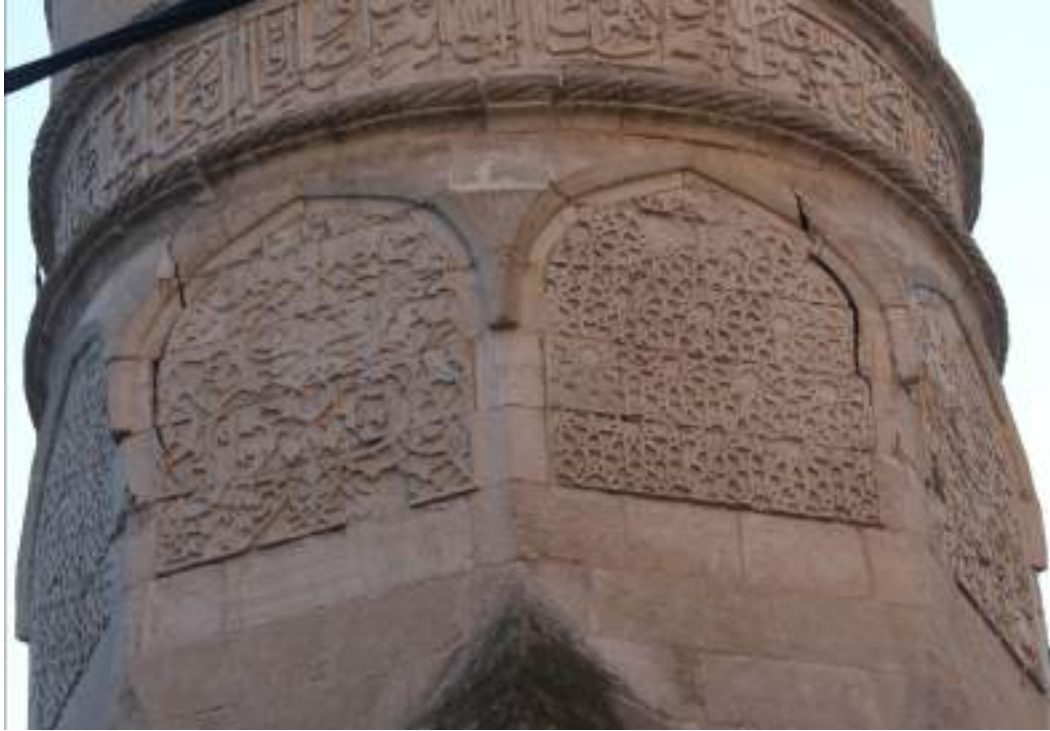
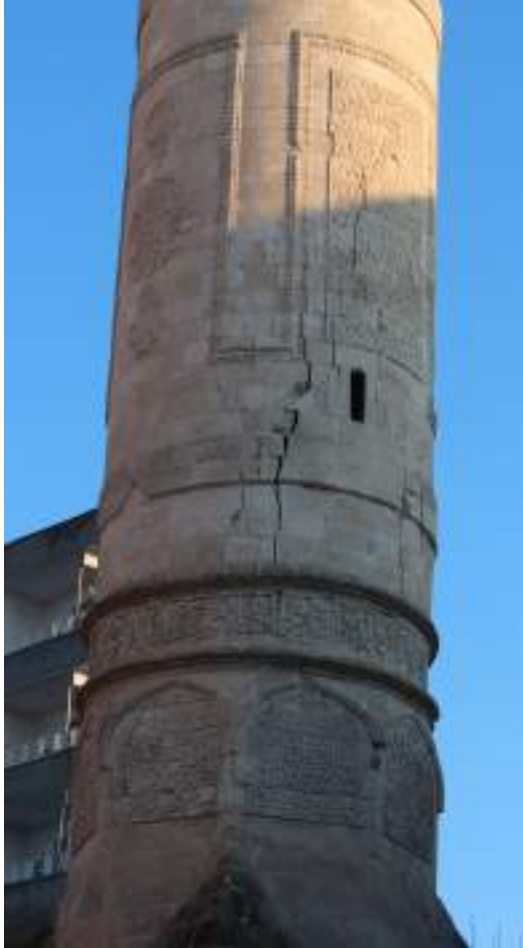
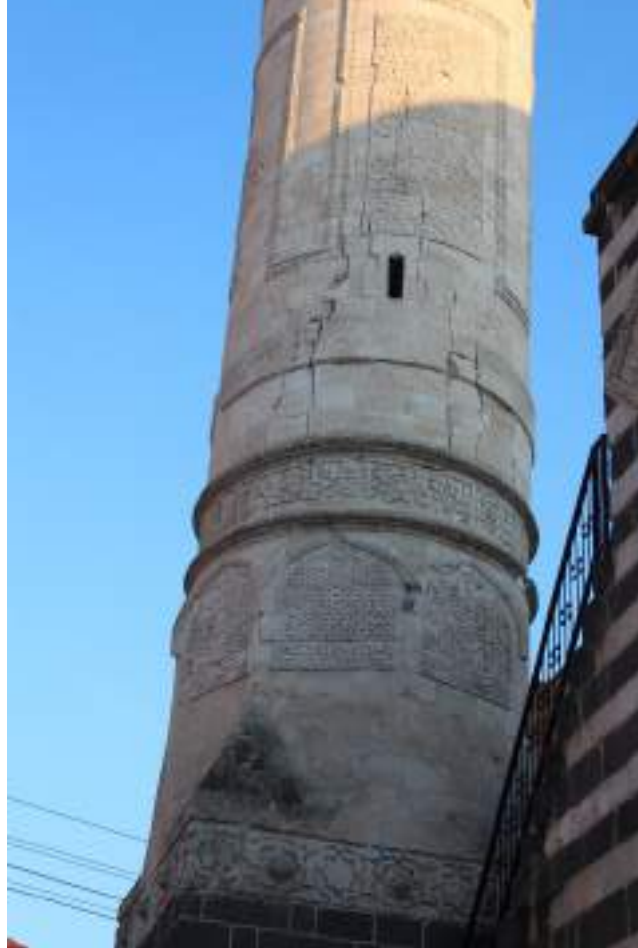
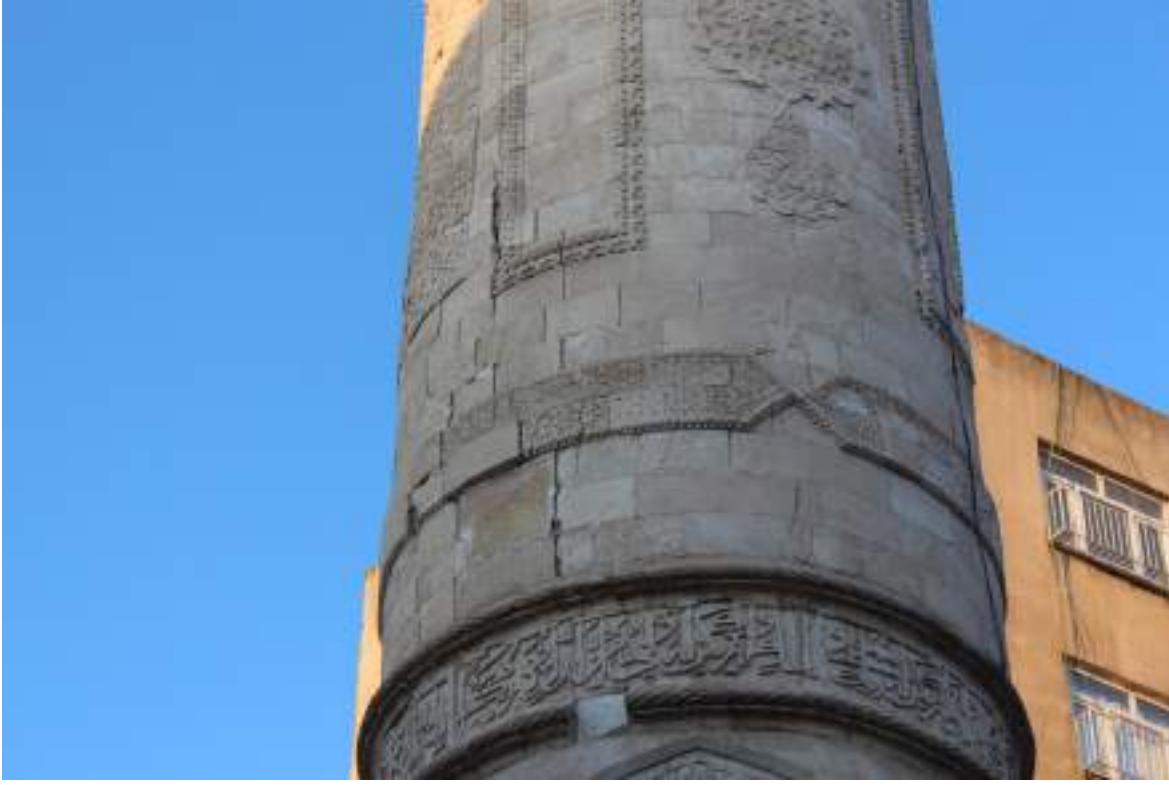
Behram Paşa Camii :

Caminin kuzey batı köşesinde, yapıya bitişik konumlanan minare ile son cemaat yeri birleşme noktasında ayrışma var. Ayrışma her iki cephede de (kuzey ve güney) izlenebilmekte.
